INFLUÊNCIA DE DIFERENTES TRATAMENTOS TÉRMICOS NA MICROESTRUTURA E NAS PROPRIEDADES MECÂNICAS DE UM AÇO UTILIZADO EM EIXO DE AEROGERADOR*

EFFECT OF DIFFERENT THERMAL TREATMENTS IN THE MICROSTRUCTURE AND MECHANICAL PROPERTIES OF A STEEL USED IN AEROGENERATOR AXIS

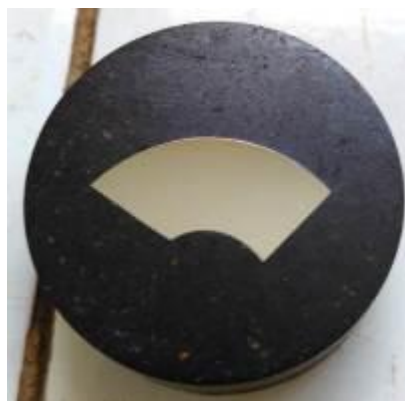
Figura 3: Amostra após polimento.
